APLICAÇÃO DA TÉCNICA DE TERMOGRAFIA ATIVA NA INSPEÇÃO NÃO-DESTRUTIVA DE TAMBORES DE REJEITO NUCLEAR

Aluno: Luís Felipe Junqueira Reis Rosman
Orientador: Marcos Venicius Soares Pereira

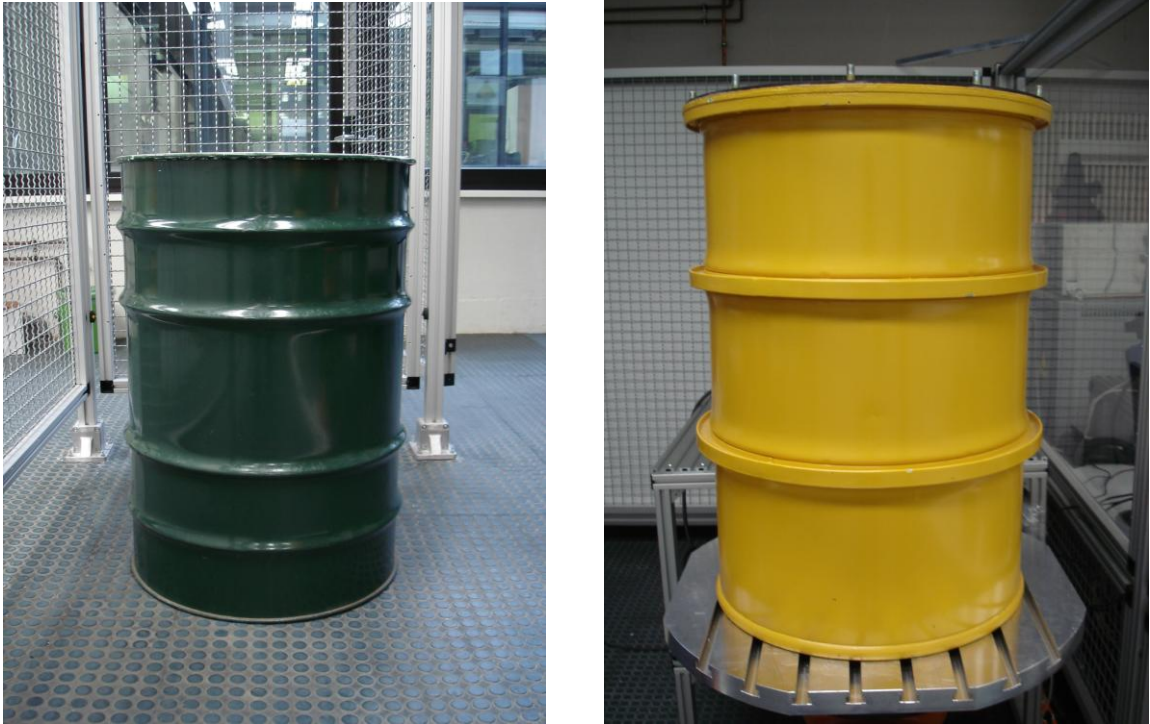
Figura 1 - A direita o tambor verde e a esquerda o tambor amarelo

Para o desenvolvimento do estudo em questão, o Centro de Avaliação Não Destrutiva / PUC-Rio utilizou dois diferentes tipos de tambores adotados no encapsulamento de rejeitos radioativos das usinas nucleares de Angra 1 e 2, respectivamente (Figura 1). Destes tambores, foram preparadas duas amostras com dimensões de 210 mm x 300 mm (Figura 2), denominadas verde e amarelo, e adotadas como corpos de prova no estudo da eficiência e limitações da referida técnica na detecção de regiões de corrosão. Furos de diferentes diâmetros e profundidades foram feitos com um processo de eletroerosão nas superfícies internas (posterior) das amostras, com o objetivo de simularem defeitos nas paredes internas dos tambores. As amostras já furadas estão apresentadas na Figura 3.

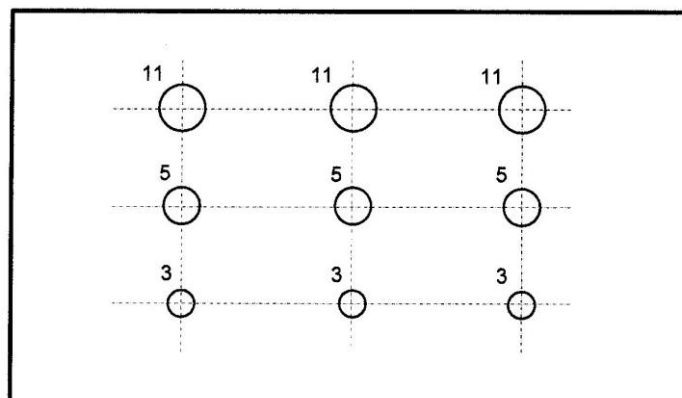
Figura 6 - Diâmetros (mm) adotados na furação de ambas as amostras.

Após a furação dos corpos de prova, realizaram-se medições com micrômetro, relógio comparador e paquímetro, para a determinação exata das espessuras residuais das paredes de aço nas regiões dos defeitos simulados. Tais medições foram realizadas no Laboratório de Metrologia da PUC-Rio. Além disto, como as amostras possuem diferentes espessuras de parede metálica e de película de revestimento, também foram realizadas medições para a determinação de tais das espessuras, adotando-se as mesmas técnicas anteriormente mencionadas. Estes procedimentos tiveram como objetivo calibrar o sistema desenvolvido para realizar as inspeções pela técnica de *termografia*, bem como validar os resultados assim obtidos. Foram medidos também os diâmetros das amostras. Abaixo apresentamos o resultado dessas medições para as amostras verde e amarela nas Figuras 4 , 5 e 6.

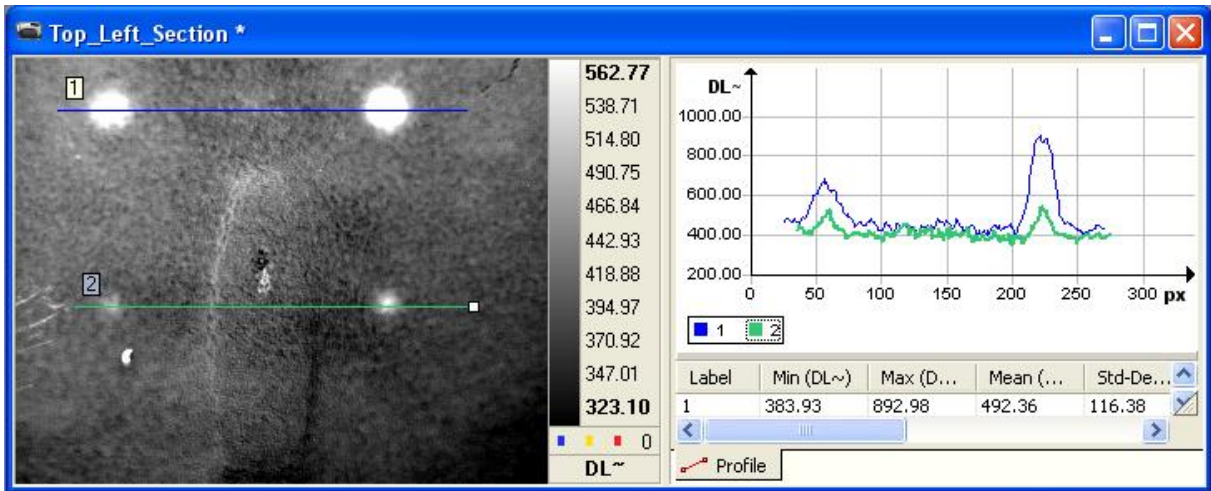
Figura 10 - Detecção de defeitos internos da superfície da área 1 da amostra verde por termografia ativa

As Figuras 10, 11, 12 e 13 apresentam as imagens obtidas pela câmera de infravermelho (esquerda) e sinais da reação térmica do material na presença de defeitos (direita), durante a inspeção da amostra *verde*. Nestas figuras figura, as áreas de inspeção correspondem àquelas indicadas anteriormente na Figura 9.

Após uma análise das figuras anteriores, pode-se concluir que em função do volume de material retirado na furação das chapas, simulando defeitos de corrosão, houve uma eficácia diferenciada da técnica de *termografia ativa* na detecção dos diferentes defeitos existentes. Por exemplo, na imagem obtida pela câmera de infravermelho na Figura 10, a indicação da presença dos defeitos com 11 mm de diâmetro, assinalados com uma linha azul, é mais nítida do que aquela referente aos defeitos com 5 mm de diâmetro, assinalados com uma linha verde. Nesta mesma imagem, nota-se que houve também uma diferença de nitidez entre os defeitos de mesmo diâmetro. A razão disto é a influência da espessura de parede residual metálica, uma vez que defeitos com 50% de perda na espessura (direita) aparecem com mais intensidade do que os outros com perda de 10% (esquerda).

Iguais conclusões podem ser feitas após a análise das demais imagens das Figuras 10, 11, 12 e 13, onde se nota que furos de maior diâmetro e/ou mais profundos provocaram modificações mais sensíveis na propagação do calor no material e, conseqüentemente, foram detectados de maneira mais nítida pela técnica de *termografia ativa*.

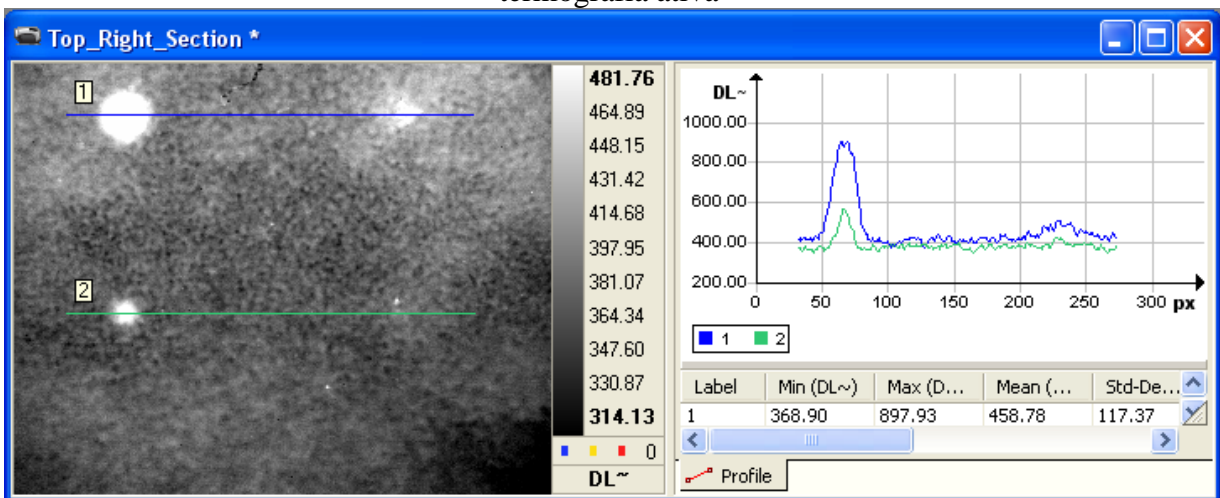
Figura 11 - Detecção de defeitos internos da superfície da área 2 da amostra verde por termografia ativa

Sobre as Figuras 11, 12 e 13, a observação dos sinais de reação térmica do material reforça esta conclusão, pois permite a constatação de que na região do defeito de 11 mm de diâmetro e 50% de parede útil metálica houve a maior perturbação da propagação de calor dentro de todas na região de inspeção.

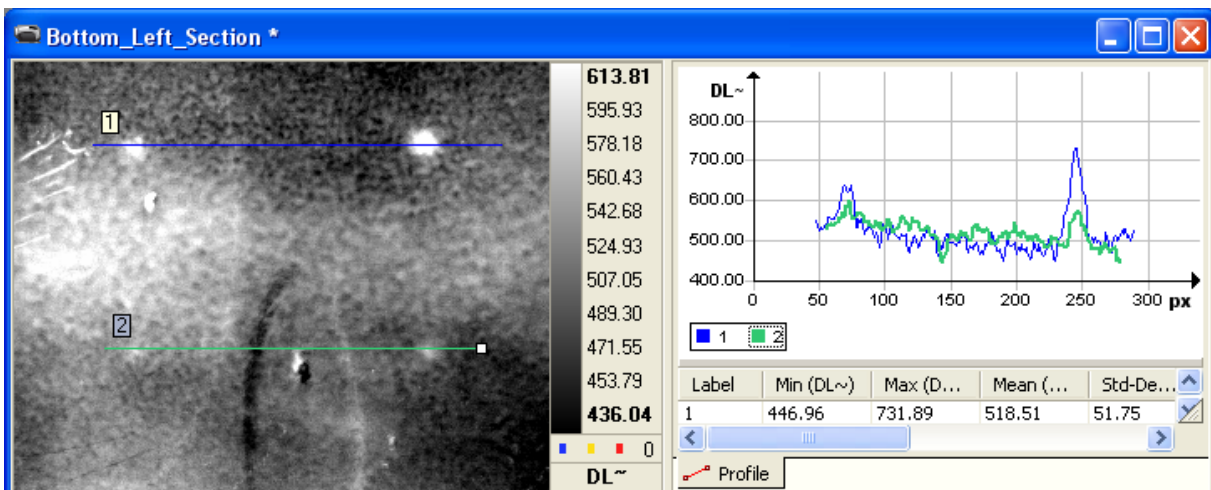
Figura 12 - Detecção de defeitos internos da superfície da área 3 da amostra verde por termografia ativa

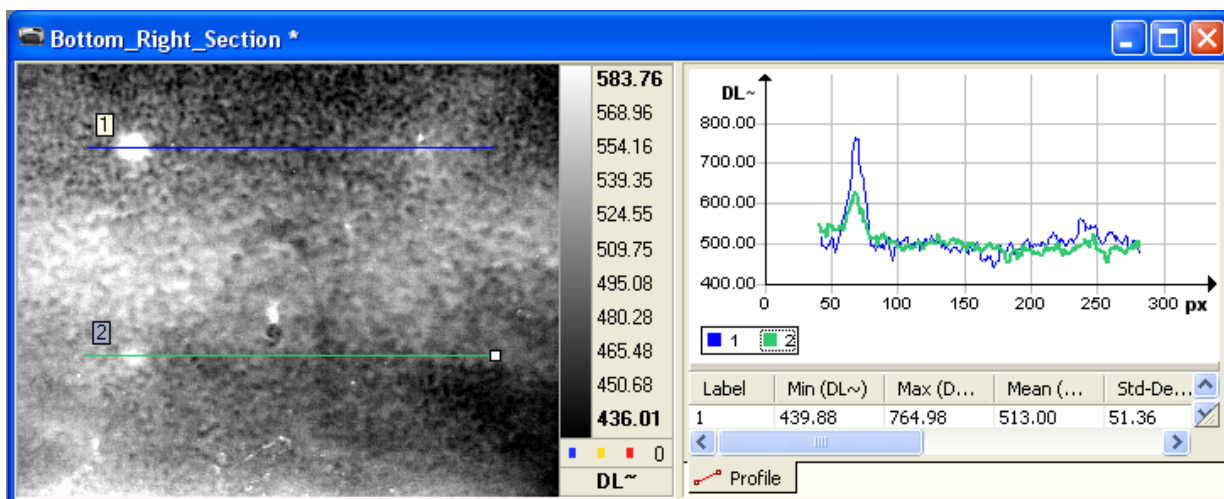
Figura 13 - Detecção de defeitos internos da superfície da área 4 da amostra verde por termografia ativa

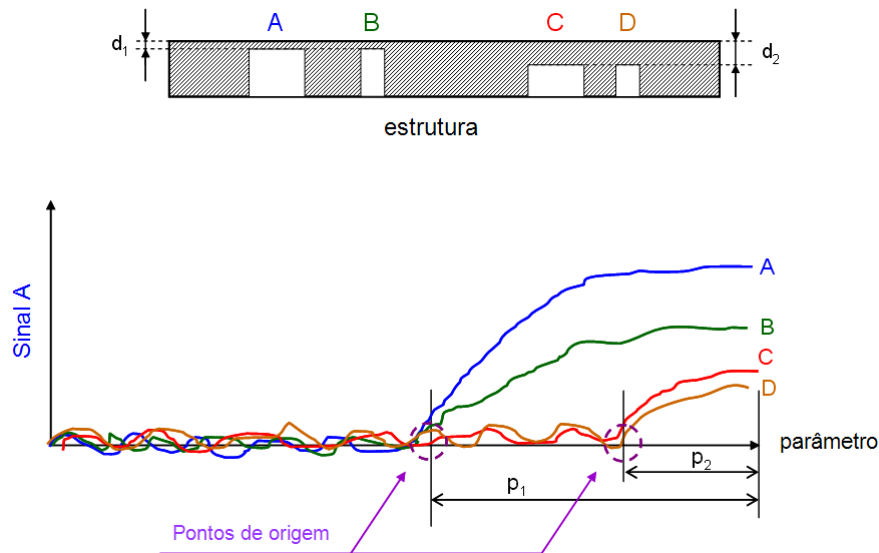
Figura 18 - Propriedade do tempo de processamento do defeito

A determinação quantitativa da espessura residual de parede nas amostras envolveu o desenvolvimento, de um algoritmo matemático que relaciona o processamento de dados térmicos da inspeção com a dimensão e profundidade do defeito, tendo como referência uma área livre de defeitos. Uma vez que a inspeção tenha ocorrido, o processamento do defeito passa a ser referendado como *senal A*, apresentado na Figura 18. Sinais de defeitos de mesma profundidade e diâmetros diferentes, mesmo com diferentes intensidades, possuem praticamente o mesmo ponto de elevação de suas intensidades. Quando comparados defeitos com diferentes profundidades, além de diferentes intensidades de sinal, ocorre uma defasagem entre os pontos de elevação destas intensidades.

A observação da figura anterior mostra que *A* e *B* eram defeitos de mesma profundidade na amostra, mas com diferentes diâmetros e, conseqüentemente, apresentavam diferentes volumes de material degradado. Portanto, mesmo possuindo idêntico posição de elevação de intensidade de sinal, tais intensidades eram marcadamente diferentes. Quando comparados com defeitos de menor profundidade, isto é, os defeitos *C* e *D*, além de diferentes intensidades de sinal, estes últimos apresentaram um atraso do ponto de elevação de suas intensidades. Estas observações justificam quantitativamente o apresentado nas Figuras 16 e 17, na qual uma susceptibilidade de detecção se relacionou com defeitos de maior volume, ou seja, defeitos de corrosão simulados com maior diâmetro e profundidade.

Sendo assim, os parâmetros p_1 e p_2 da figura anterior (Figura 18) representam o processamento de defeitos de corrosão com profundidades de 50% e 30% da espessura metálica da parede da amostra, respectivamente. A Tabela 2 apresenta os valores calculados destes parâmetros em função da espessura residual de parede.
