RELAÇÃO ENTRE A ENERGIA CHARPY E A DUCTILIDADE ATRAVÉS DA ESPESSURA DE AÇO API 5L X80

Aluno: Sohad Lerech

Introdução

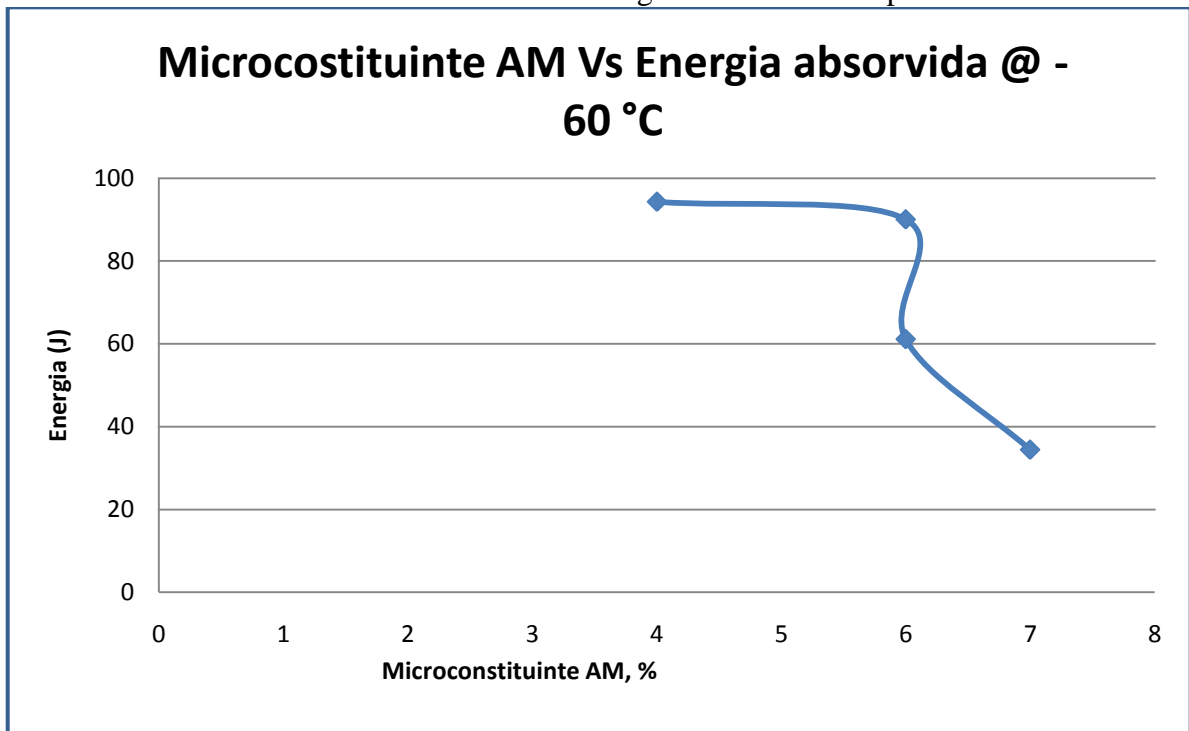
Gráfico 11– Microconstituente AM Vs Número de delaminações a temperatura de -60 °C

Nos corpos de prova ensaiados na temperatura de -60 °C existe variação na percentagem do microconstituente AM numa faixa de 4% a 7%, nesta temperatura a tendência apresentada foi o aumento da energia absorvida com o incremento da percentagem de microconstituente AM, como pode ser observado no gráfico 10, o número de delaminações apresenta a tendência de diminuir com o incremento da percentagem de constituinte AM (gráfico 11).
